lek. stom. Tomasz Sypień

Rekonstrukcja implantologiczno-protetyczna zęba 22 po nieudanym leczeniu endodontycznym

Przypadek wieloetapowy

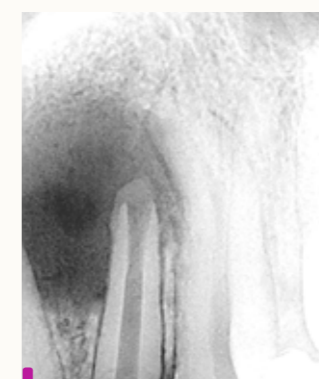
Zdj. 1

Pacjent, lat 24, został skierowany na specjalistyczne leczenie zęba 22 do kliniki. Dolegliwości utrzymywały się od 2 miesięcy. Poprzedzone były urazem zęba 5 miesięcy temu. W badaniu klinicznym widoczna aktywna przetoka w rzucie wierzchołka korzenia. Ząb reagował na opuk. W wywiadzie pacjent podawał również uraz badanego zęba osiem lat wcześniej. Wykonano zdjęcie przylegające, które wykazało zmianę okołowierzchołkową znacznych rozmiarów. Obraz rentgenowski i wywiad sugerował pionowe pęknięcie korzenia – VRF (zdj. 1).

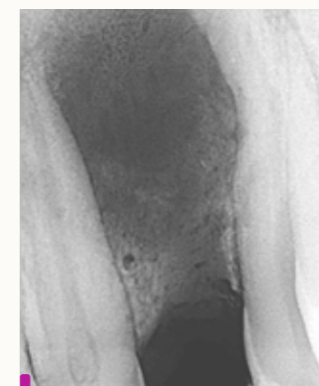
Zdj. 2

Trzy miesiące później zdjęcie kontrolne wykazało obecność przetrwałej torbieli, w związku z tym po zdjęciu mostu zębodół ponownie wyłuszczkowo, przepłukano, zaopatrzone spongostanem (zdj. 2).

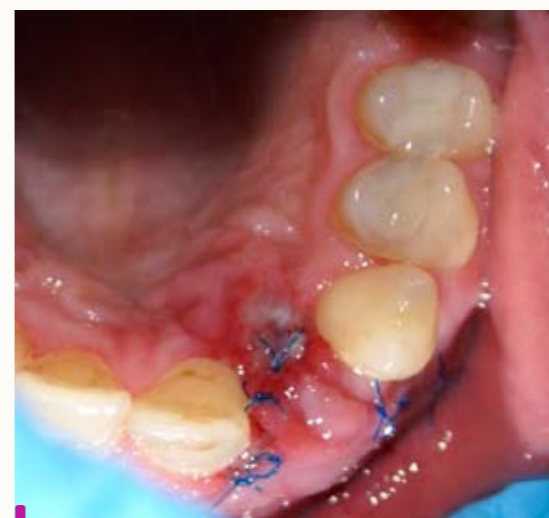
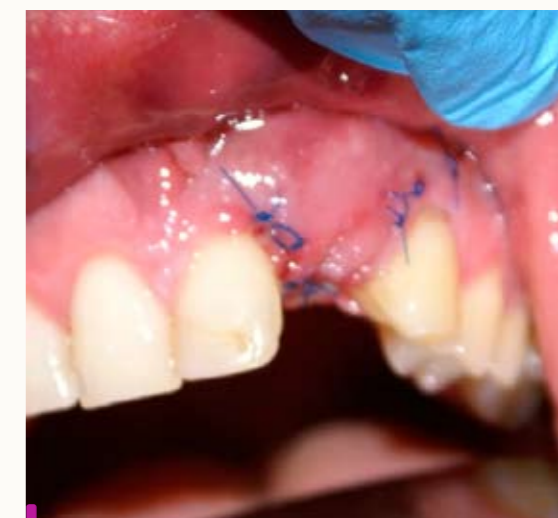
Zdj. 3

przesunięcia płata z okolicy 24, 25. Pacjentowi przepisano Duomox oraz przeciwobrzękowo Encorton (zdj. 3 i 4).

W takim przypadku konieczne stało się chirurgiczne usunięcie torbieli z zastosowaniem procedury sterowanej regeneracji kości. Zabieg odtworzył również brakującą blaszkę przedstonkową wyrostka zębodołowego. Dwa tygodnie później przeprowadzono zaplanowany wcześniej zabieg augmentacji. W tym przypadku konieczna była odbudowa utraconej struktury kostnej, gdyż braki kostne uniemożliwiają wprowadzenie implantu w miejsce utraconego zęba z osiągnięciem przewidywanego efektu. W przypadku zaniechania takiego postępowania implant zębowy nie miałby dostatecznego oparcia w strukturze kości, czyli nie uzyskałby wymaganej stabilizacji pierwotnej albo osiągnięto by

bardzo zły wynik estetyczny z odsłonięciem implantu od strony przedsionka. Aby tego uniknąć, zastosowano materiały kośćozastępcze w celu zabezpieczenia przestrzeni dla nowotworzonej tkanki kostnej. W celu zwiększenia osteokondukcji zostały one zastosowane w połączeniu z krwią własną pacjenta. Krew pobierano strzykawką z pola zabiegowego po odwarstwianiu płata śluzówkowo-okostnowego i podcięciu okostnej w kierunku dna przedsionka. Osteokondukcja to proces polegający na wnikaniu osteocytów w przestrzeń po urazie kości, w tym wypadku w materiał augmentacyjny. Sterowaną regenerację kości przeprowadzono z użyciem materiału Bio-Oss, został on zabezpieczony membraną półprzepuszczalną Bio-Gide, dzięki której można uzyskać lepsze tworzenie tkanki kostnej.

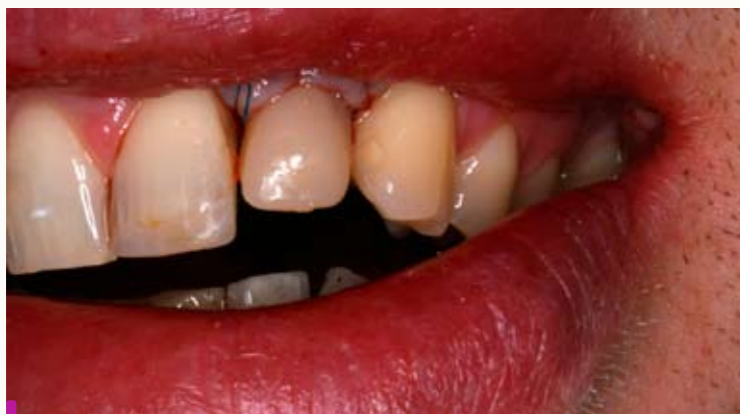
Zdj. 7

Po 2 latach od powyższego zabiegu dokonano wszczepienia implantu MIS 7, średnica 3,75, długość 13 mm w miejsce zęba 22 (zdj. 6). Na tej samej wizycie założono koronę tymczasową z kompozytu na łączniku plastikowym. Korona wykonana została w gabinecie z kompozytu bezpośredniego Gradia A3. Korona, aby zapewnić powstanie jak najlepszego pod kontem biologii i estetyki profilu wyłaniania, została przykręcona razem z sklejonym łącznikiem. Konieczność cementowania wykonanego na szybko uzupełnienia spowodowałyby zapewne utrudnione gojenie i nieprzewidywalny efekt estetyczny. Przepisano Dalacin C. Zdj. 7–10

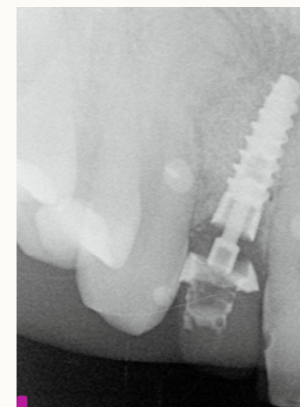
Zdj. 11

Z powodu wcześniejszej augmentacji kość, w którą wkręcono implant pomimo twardej blaszki zewnętrznej, wewnątrz sprawiała wrażenie klasy D4. Po okresie 3 miesięcy wykonano zdjęcia kontrolne (zdj. 11 i 12). W połączeniu z bardzo dobrym efektem, jeśli chodzi o wygląd okolicy leczonej, i stabilnością efektu świadczyły o sukcesie leczenia na tym etapie (zdj. 13).

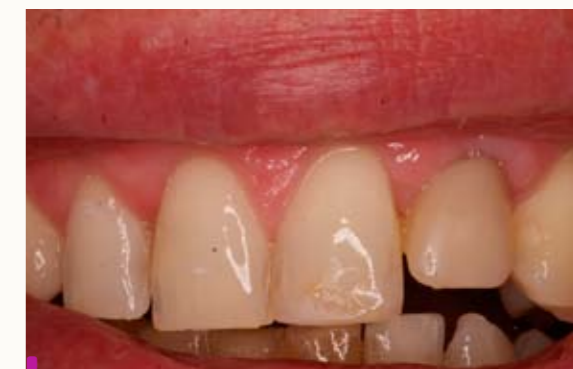
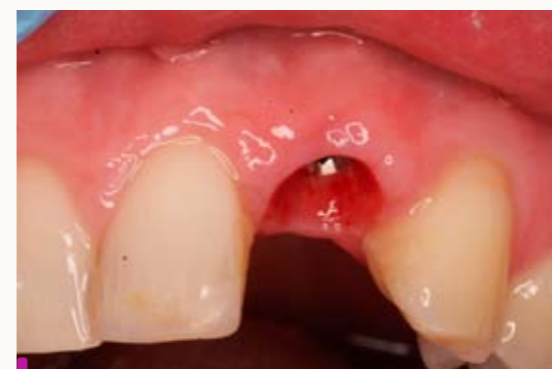
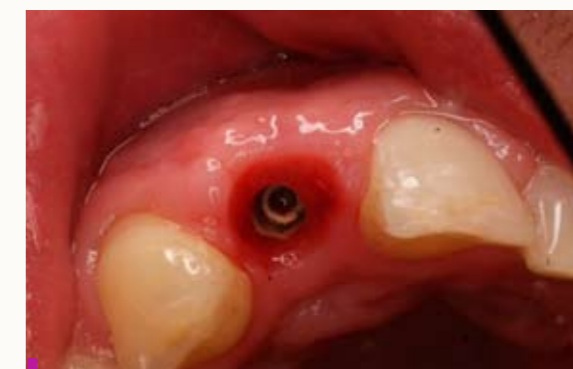
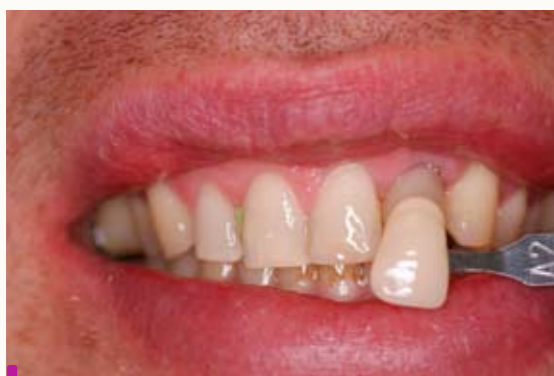
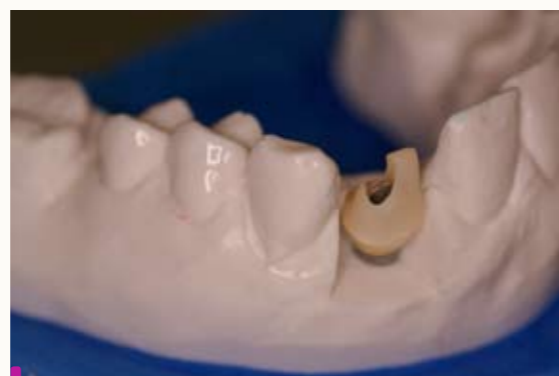
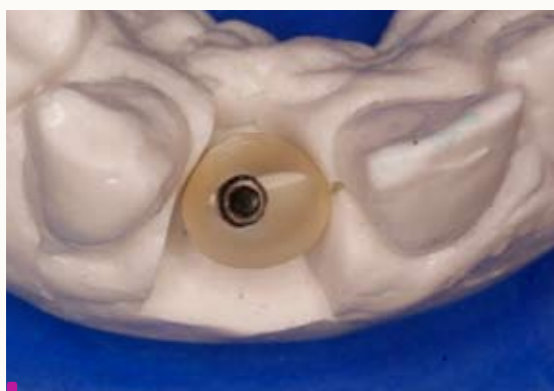
Zdj. 14

Aby zapewnić utrzymanie efektu estetycznego, następną wizyta obejmowała dopasowanie na implancie łącznika cyrkonowego. Łącznik wykonano techniką polegającą na połączeniu metalowego elementu głównego standardowego łącznika z wykonaną indywidualnie częścią cyrkonową. W ten sposób uzyskany został doskonały efekt,

zarówno jeśli chodzi o wygląd, biologię, jak i wytrzymałość. Wypracowany profil wyłaniania zarejestrowano poprzez utrwalenie w masie kształtu dopasowywanego łącznika tymczasowego (zdj. 14–30). Koronę na podbudowie cyrkonowej zacementowano przy użyciu cementu Temp Bond.

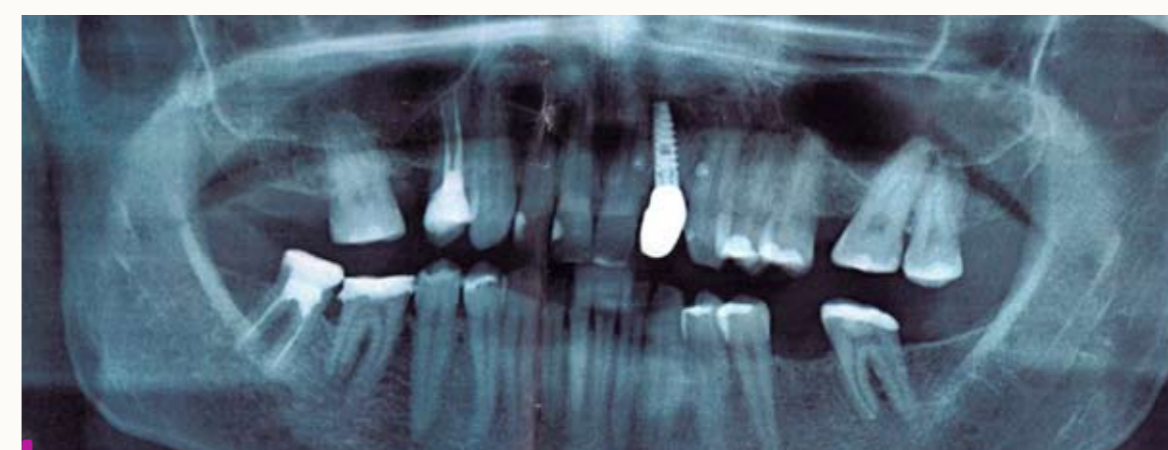
Zdj. 32

Po 3 miesiącach wykonano zdjęcia RTG (zdj. 31 i 32). Widoczny stabilny rezultat bez zaników kostnych.
